LEVANTAMENTO ARQUITETÔNICO PRANCHA: 02 / 04

Obra: Reconstrução e Revitalização da Calçada da Orla da Av. Beira Rio.

DATA: 1 de Maio DESENHO: T 04/AB/7/11 TÍTULO: Av.: Beira Rio Setor: 01

LOCALIZAÇÃO: Av.: Beira Rio - 1º distrito - Pirai / RJ

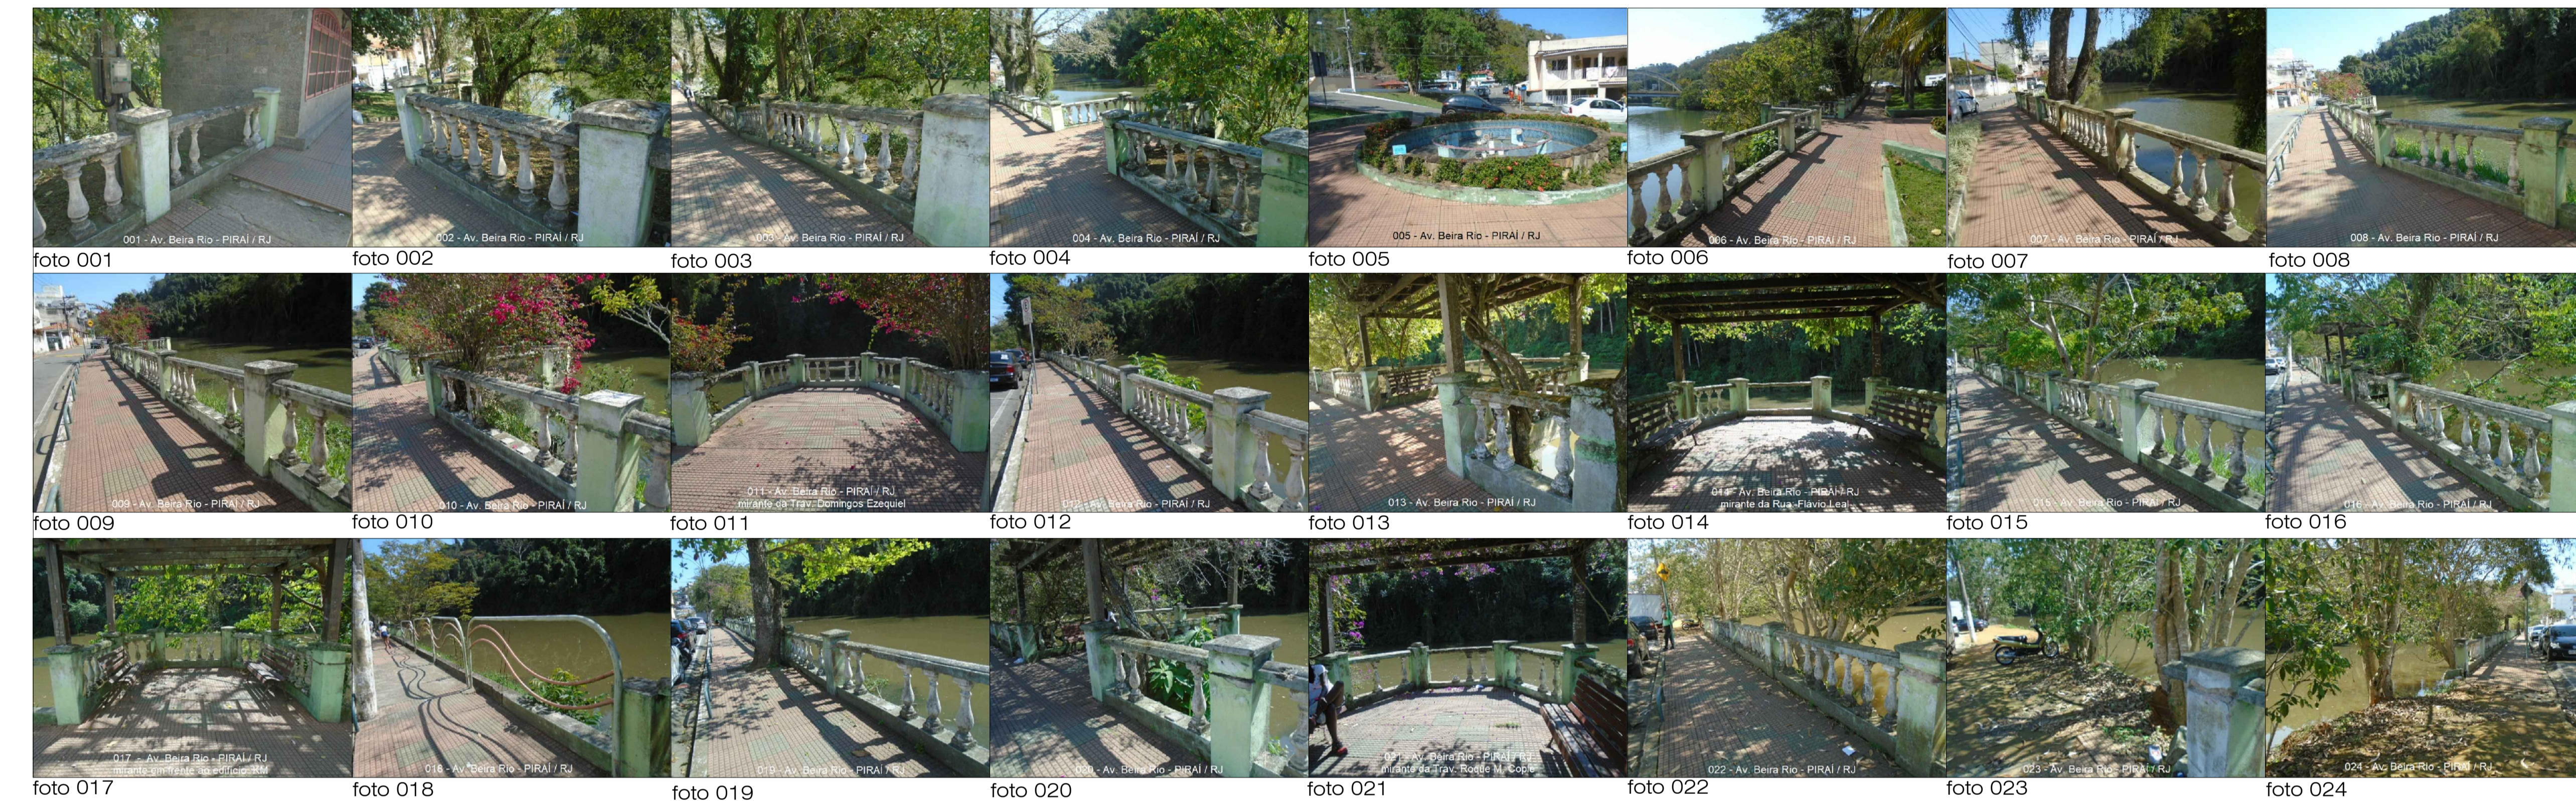
- 12.] Demolição da mureta com balaustras nos locais onde cederam, bem como, a demolição do muro de contenção junto a margem do reservatório. Reconstruir trecho de mureta com balaustras, considerando o acabamento com pintura do conjunto. E a construção de mureta com balaustras e muro de contenção com altura média de 1,50 a 2,00m com as mesmas características do existente. **extensão: 15,00 m.l.**

- 12.A] Demolição da mureta com balaustras nos locais onde cederam, bem como, a demolição do muro de contenção junto a margem do reservatório. Reconstruir trecho de mureta com balaustras, considerando o acabamento com pintura do conjunto. E a construção de mureta com balaustras e muro de contenção com altura média de 1,50 a 2,00m com as mesmas características do existente. **extensão: 45,00 m.l.**

- 12.B] Demolição da mureta com balaustras nos locais onde cederam, bem como, a demolição do muro de contenção junto a margem do reservatório. Reconstruir trecho de mureta com balaustras, considerando o acabamento com pintura do conjunto. E a construção de mureta com balaustras e muro de contenção com altura média de 1,50 a 2,00m com as mesmas características do existente. **extensão: 15,00 m.l.**

- 13.] Fornecimento e assentamento de peças de piso para completar o espaço vazio. **Área = 12,00 m²**
- 14.] Preservar o mirante, efetuar a poda da trepadeira, retirar o caramanchão de madeira e os dois bancos (área do caramanchão: 12,00 m²)

- 15.] Recuperar os revestimentos dos bancos que contornam os canteiros, refazendo o emboço com cimento liso, resistente e com acabamento com pintura para piso. **Área de recobrimento = 35,00 m²**

- 16.] Refazer diversos pontos onde a guia (meio fio) encontra-se deteriorado ao longo deste trecho. **extensão estimada: 10,00 m.l.**
- 17.] Recuperar o emboço que reveste as faces que contornam as bases dos 05 mirantes, numa extensão de 8,00 m² / mirante, totalizando **[a. 40,00 m²**

- 18.] Refazer os cordões danificados de concreto em pontos diversos que contornam os canteiros. Cordões de concreto simples, com seção de 10 x 25 cm, moldados no local. **extensão estimada: 18,00 m.l.**

- 19.] Pintura dos cordões dos canteiros da praça do chafariz, junto a Rua: Alfredo A. da Silva, numa extensão de 80,00 m.l. **área de pintura: 32,00 m²**

- 01.] Fornecimento e assentamento de peças de piso para completar o espaço vazio. **Área = 2,00 m²**
- 02.] Corrigir imperfeições no piso causadas com estufamento do calçamento. Considerar regularização e nivelamento da base para o reassentamento de piso padrão de resistência, medindo 40 x 40 x 3 cm com farofa de cimento e areia 3:1 **[a. 6,00 m²**

- 03.] Corrigir imperfeições no piso causadas com estufamento do calçamento. Considerar regularização e nivelamento da base para o reassentamento de piso padrão de resistência, medindo 40 x 40 x 3 cm com farofa de cimento e areia 3:1 **[a. 6,00 m²**

- 04.] Retirar o remendo feito com cimento liso, considerando a regularização da base, nivelamento e preparação para assentamento de piso original de alta resistência 40x40x3 cm com farofa de cimento e areia 3:1. Fornecimento e assentamento de piso. **[a. 24,00 m²**

- 05.] Corrigir imperfeições no piso causadas com estufamento do calçamento. Considerar regularização e nivelamento da base para o reassentamento de piso padrão de resistência, medindo 40 x 40 x 3 cm com farofa de cimento e areia 3:1 **[a. 6,00 m²**

- 06.] Preservar o mirante e efetuar a poda da trepadeira.
- 07.] Corrigir imperfeições no piso causadas com estufamento do calçamento. Considerar regularização e nivelamento da base para o reassentamento de piso padrão de resistência, medindo 40 x 40 x 3 cm com farofa de cimento e areia 3:1 **[a. 6,00 m²**

- 08.] Reforma geral da mureta, limpeza com jato d'água e pintura total.

Reconstrução da mureta	
Nomenclatura das peças	Quantificação
Colunas	33 peças
Capitel piramidal	33 peças
Balaustras	270 peças
Corrimão com pingadeira	1,50 m ³
Base (alicerce)	4,50 m ³
Alvenaria em bloco de concreto (sob o alicerce)	131,25 m ³

Reforma da mureta		Pintura geral da mureta	
Nomenclatura / Intervenção	Dimensionamento	Colunas = 33 peças	Capitel piramidal = 33 peças
Colunas / Eliminar rachaduras	120 peças (0,30x0,30x0,80m)	0,62 m ² x 133 = 128,00 m ²	0,225 m ² x 133 = 29,26 m ²
Capitel piramidal / reposição de peças	30 peças (0,38x0,38x0,10m)	Balaustras = 234 peças	0,36 m ² x 600 = 216,00 m ²
Balaustras / reposição de peças	75 peças	Corrimão extensão: 90,00 m.l.	0,30m x 290,00 = 87,00 m ²
Corrimão / refazer	280,00 m.l. (0,20x0,10m) = 5,60 m ²	Alicerce extensão: 90,00 m.l.	0,70m x 290,00 = 203,00 m ²
Alicerce / recuperar	1,00 m ²	Total:	área: 663,26 m ²
