PROJETO DE ARQUITETURA  
OBRA: REQUALIFICAÇÃO DE ÁREA DE CONVÍVIO NO BARRIO VILA DAS PALMEIRAS

PRANCHA:  
01/03

TÍTULO: PLANTA DE SITUAÇÃO

LOCALIZAÇÃO: RUA BULHÕES DE CARVALHO - Nº1620 - VILA DAS PALMEIRAS 1º DISTRITO - PIRAI - RJ.

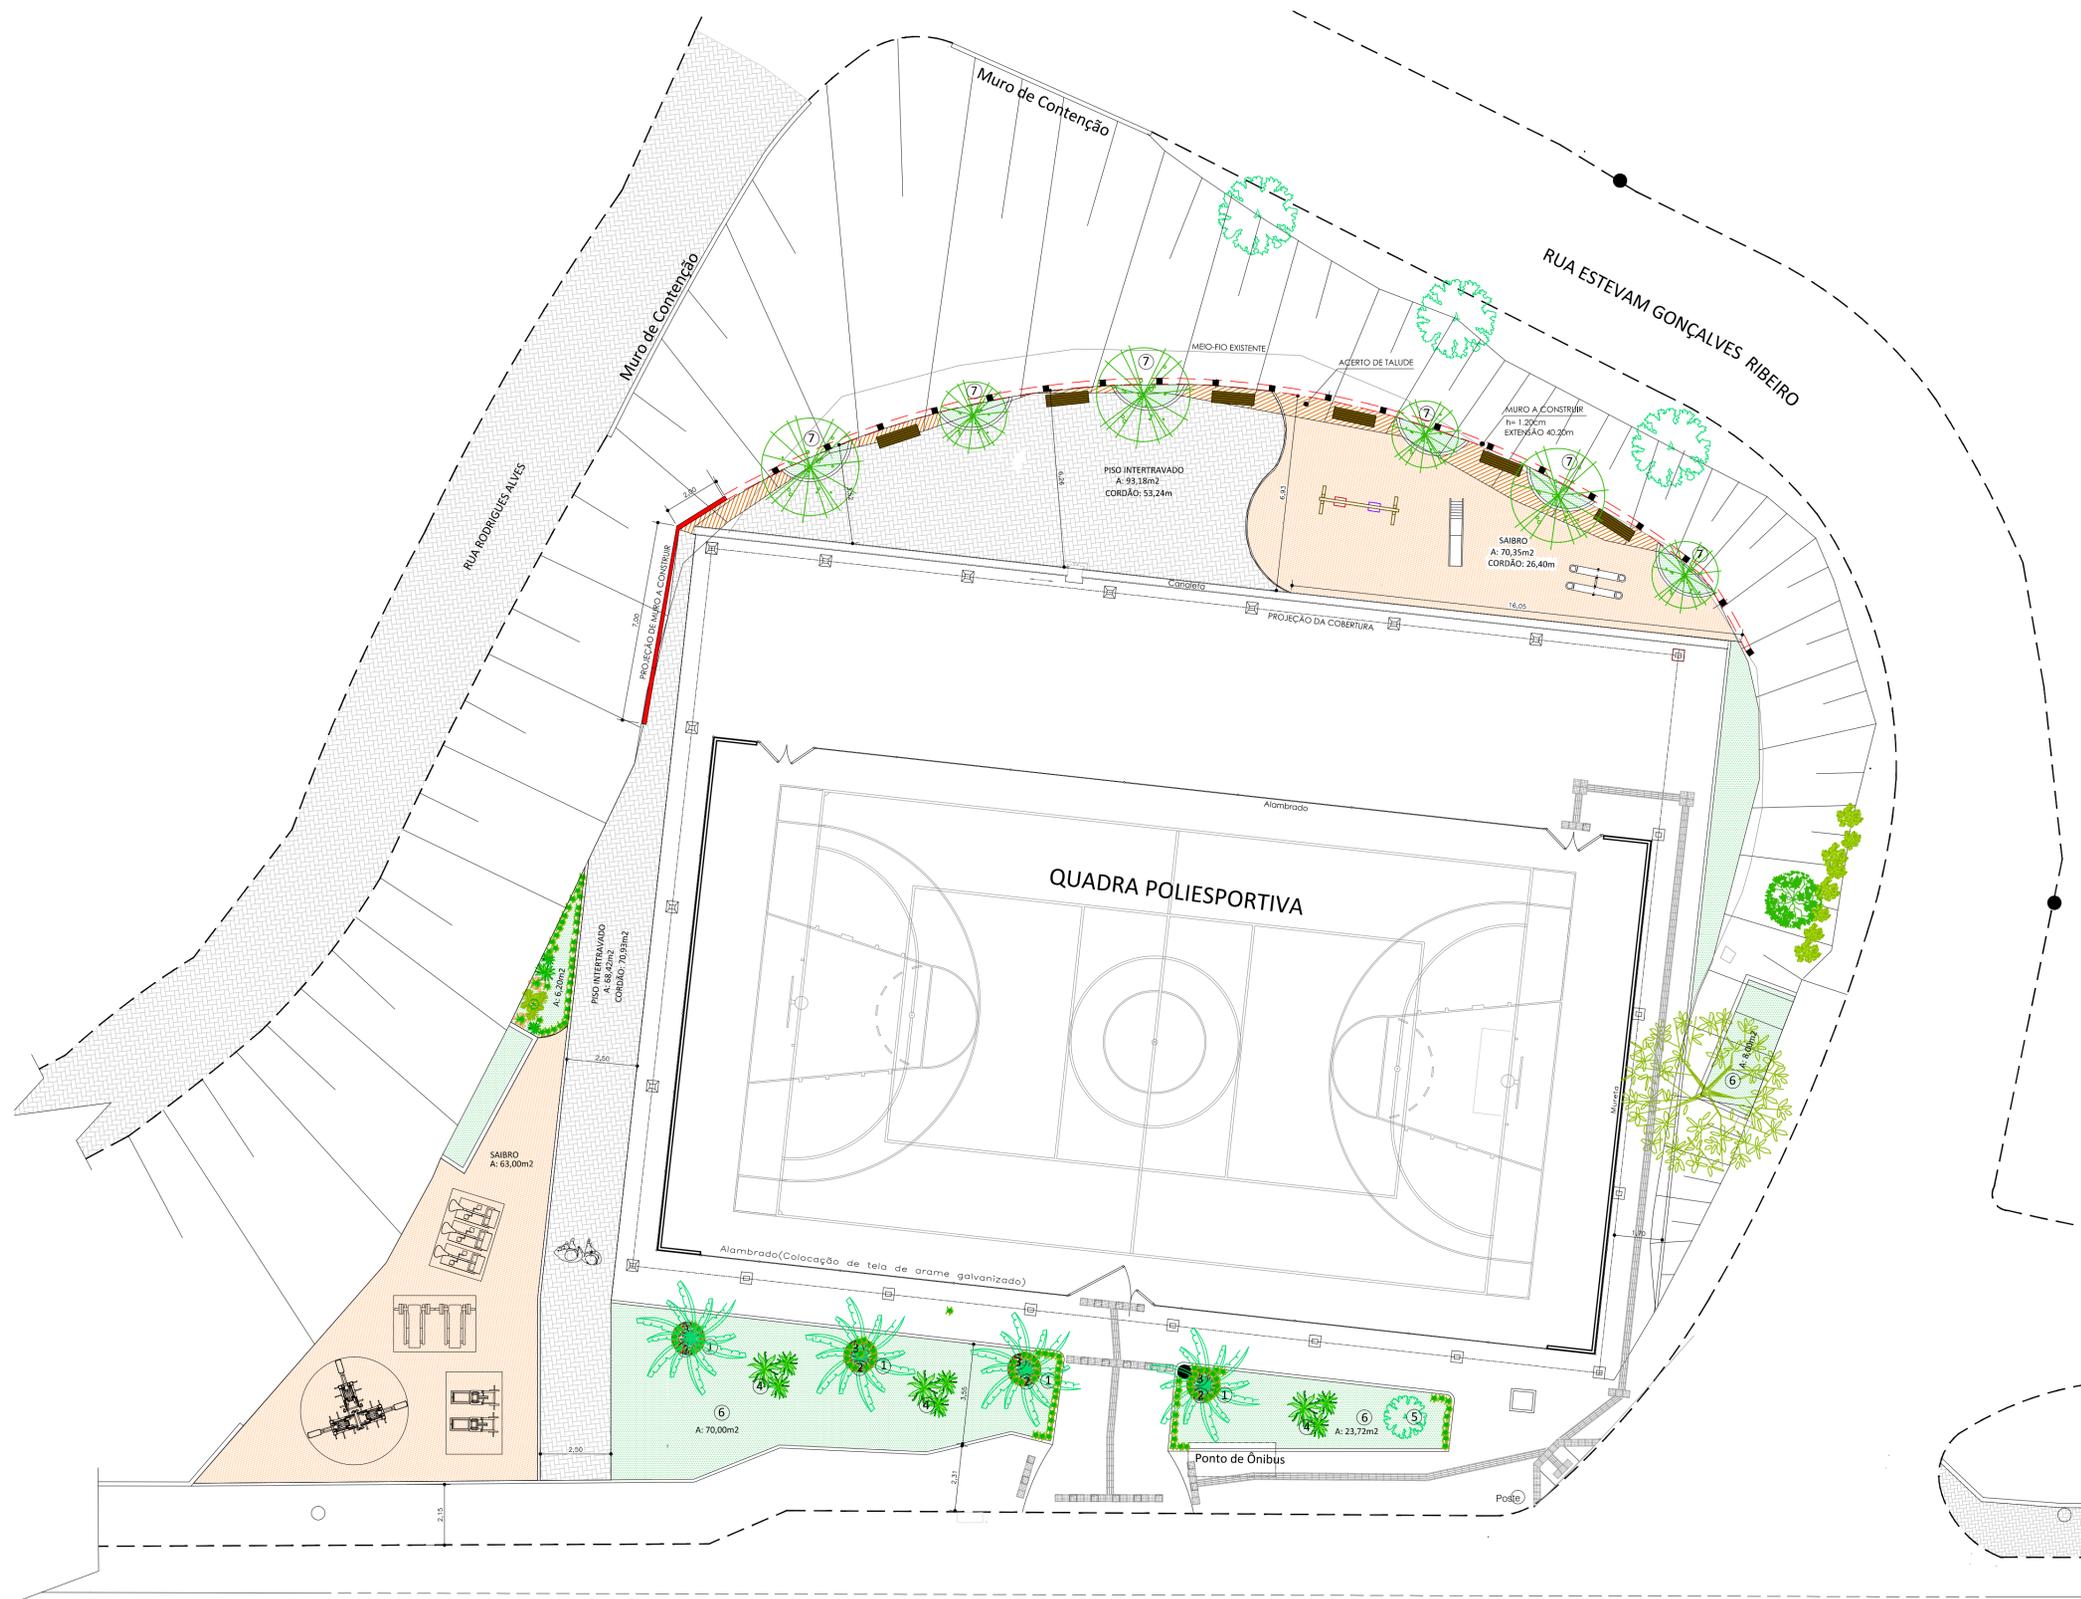
PLANTA DE SITUAÇÃO  
ESC.: 1/125

DETALHE - CANTEIRO  
ESC.: 1/50

QUADRO PAISAGÍSTICO			
	DESCRIÇÃO	UNIDADES	OBSERVAÇÃO
1	PALMEIRA EXISTENTE	—	
2	CLOROFITO	100	
3	PREDISCOS/ SEPARADOR DE GRAMA	14,00m	
4	AGAVE ANGUSTIFOLIA	12	
5	IPÊ MIRIM / ANÃO	1	
6	GRAMA ESMERALDA	110,00m <sup>2</sup>	
7	IPÊ	6	3 IPÊS BRANCOS 3 IPÊS AMARELOS
