PROJETO DE ARQUITETURA	FRANCHA:
OBRA: REVITALIZAÇÃO DA QUADRA POLIESPORTIVA DO BAIRRO ASILO	01/03
ESCALA: INDICADA	DESENHO: GISELE P.S.
DATA: OUTUBRO/2021	TÍTULO: PLANTA BAIXA - CORTES - FACHADA PLANTA DE SITUAÇÃO - PERFIL RAMPA

AUTOR DO PROJETO:	LOCALIZAÇÃO: RUA MANOEL ALEXANDRE DE LIMA - BAIRRO ASILO - 1º DISTRITO, PIRAI - RJ.
ÁREAS:	
<p>Quadra: 520,08m²</p> <p>Churrasqueira e depósito: 25,20m²</p> <p>Vestibúlos e banheiros: 60,35m²</p> <p>Área Total existente: 605,63m²</p>

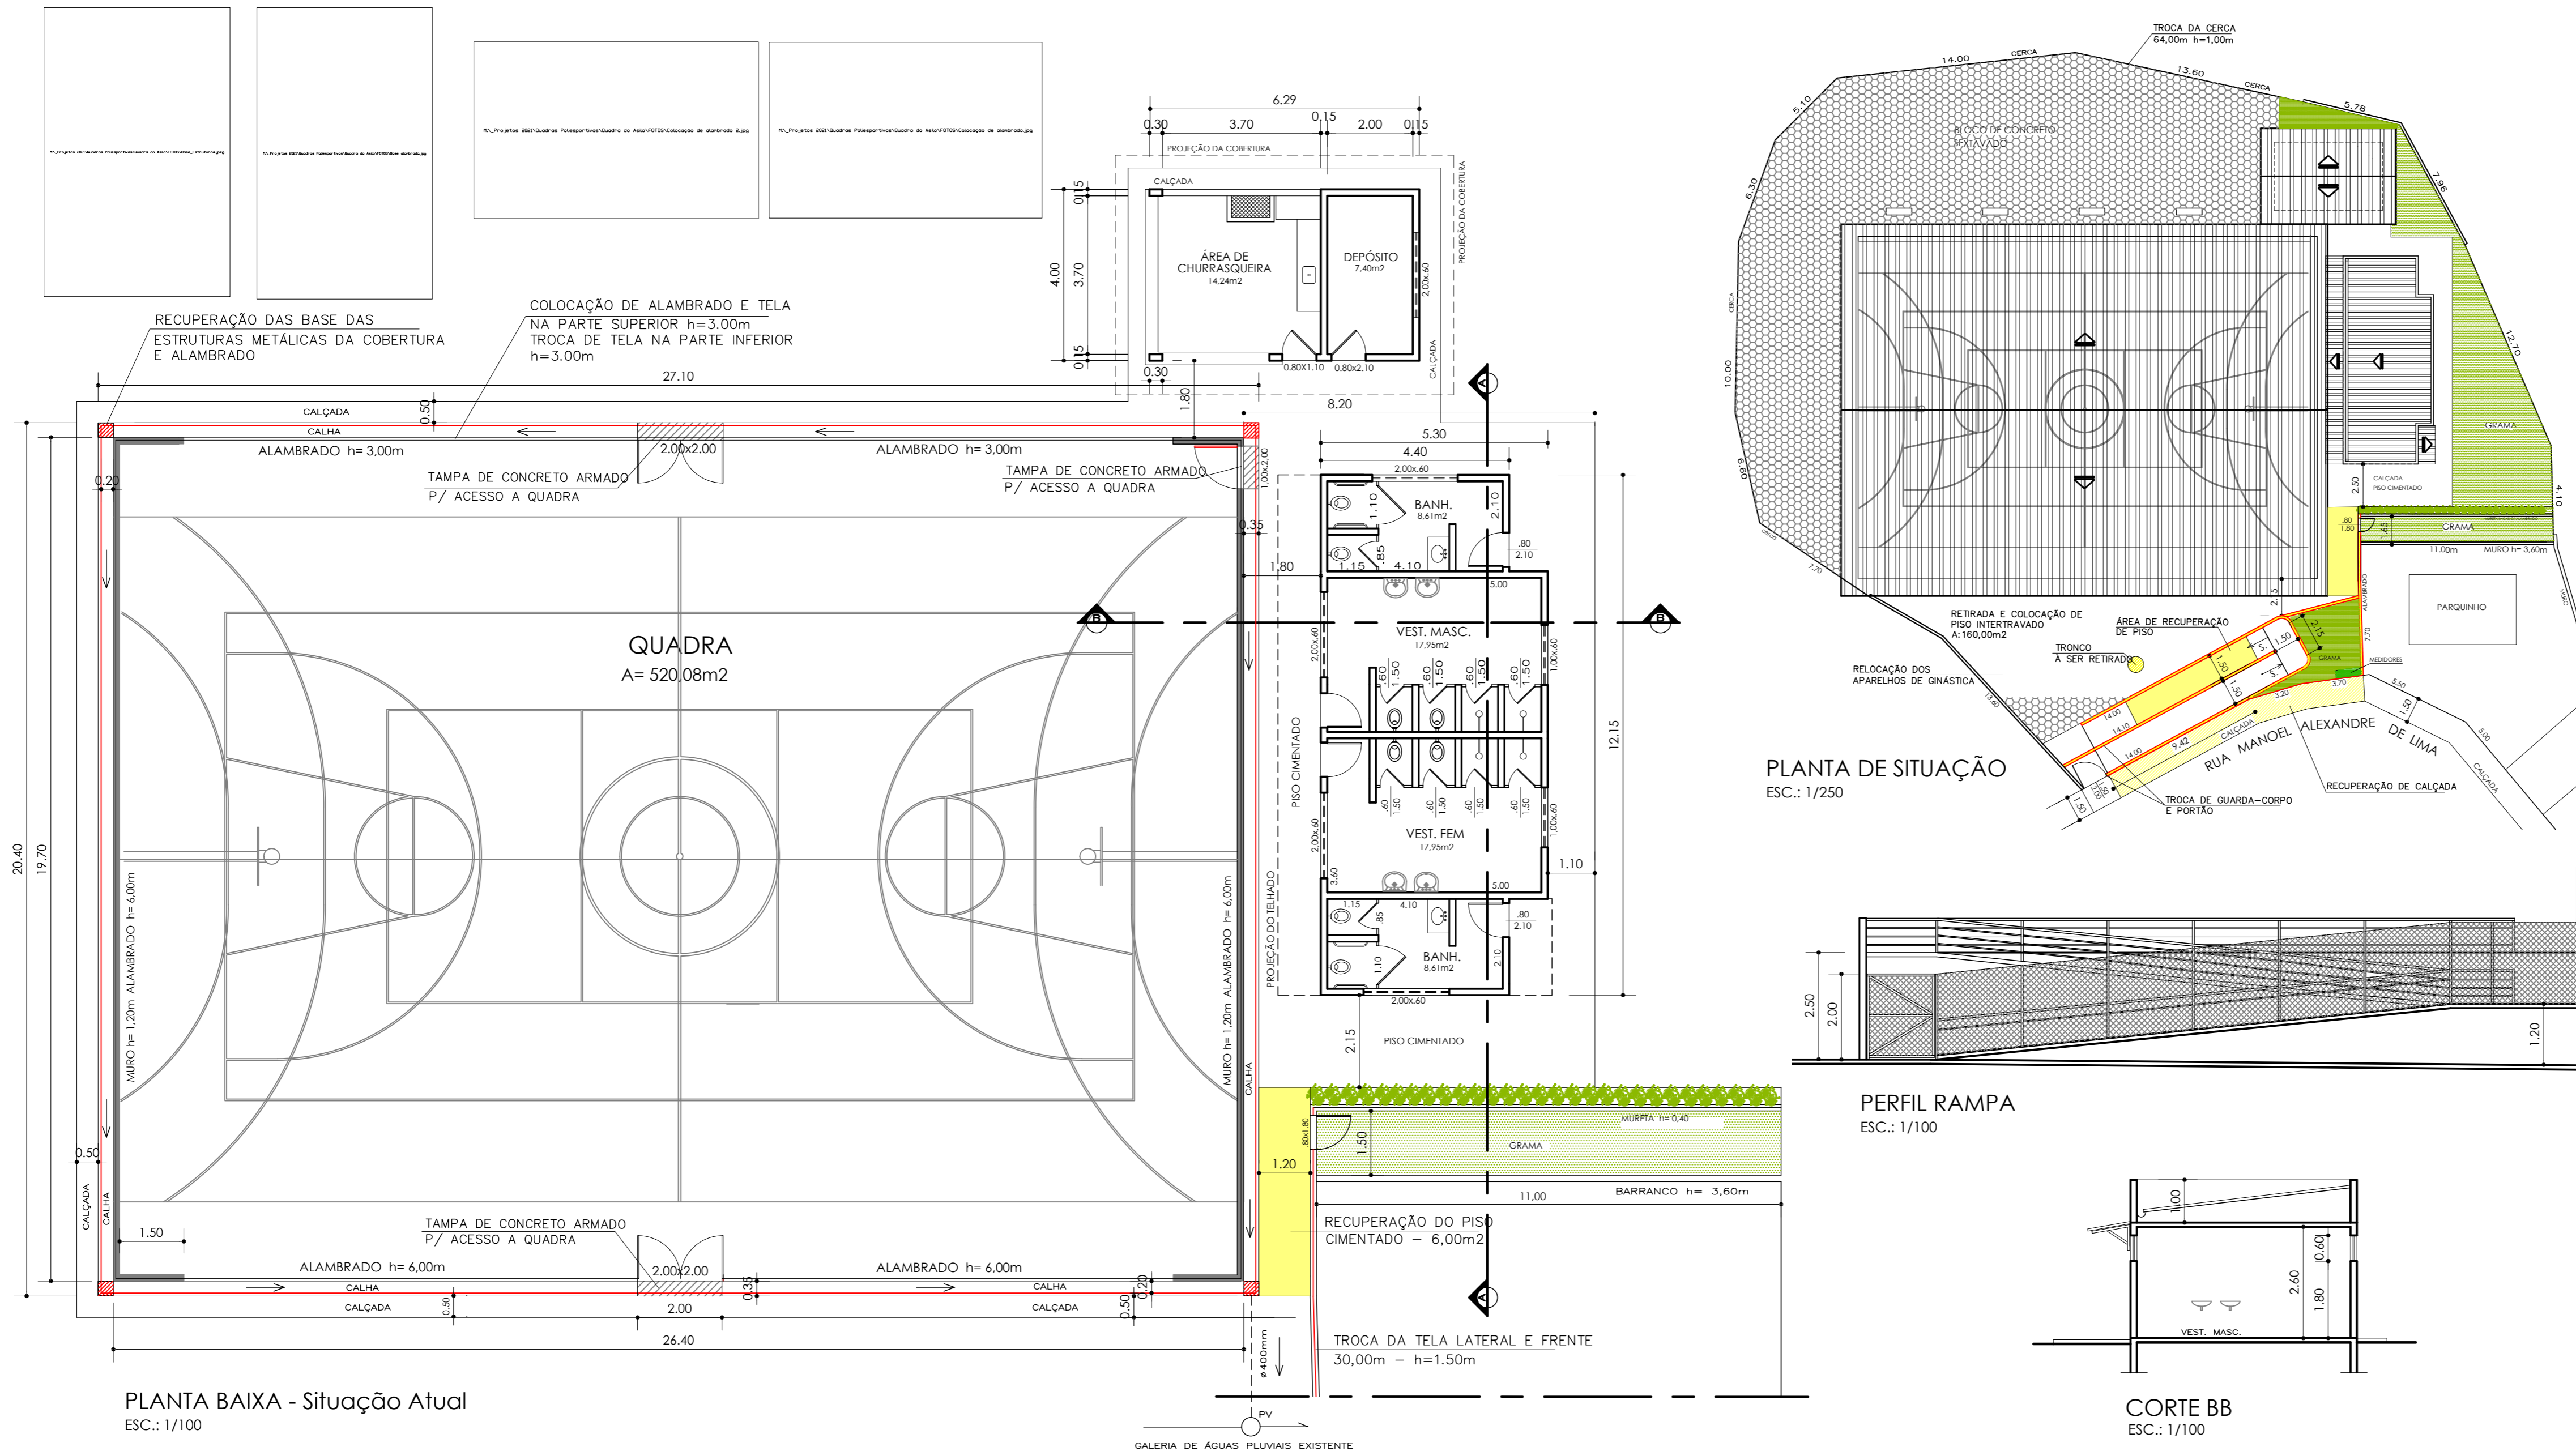
PLANTA BAIXA - Situação Atual
ESC.: 1/100

PLANTA DE SITUAÇÃO
ESC.: 1/250

PERFIL RAMPA
ESC.: 1/100

CORTE BB
ESC.: 1/100

FACHADA
ESC.: 1/100

CORTE AA
ESC.: 1/100

DESCRIÇÃO DOS SERVIÇOS:
ACESSO À QUADRA:
-RECUPERAÇÃO DA CALÇADA 25,00m ²
-RECUPERAÇÃO DO PISO DE CIMENTO DA RAMPA - 15,00m ²
-SUBSTITUIÇÃO DO GUARDA-CORPO h=90cm POR OUTRO DE AÇO GALVANIZADO - 47,10m
-TROCA DA ESTRUTURA E TELA NA FRETE E LATERAL DA RAMPA P/ AÇO GALVANIZADO - 26,00m ²
-SUBSTITUIÇÃO DO PORTÃO DE ACESSO À RAMPA - 1,50x2,00m
-PINTURA DAS MURETAS DA RAMPA - 40,00m ²
ENTORNO DA QUADRA - ÁREA EXTERNA
-ARRANCAMENTO DE TRONCO
-TROCA DE PISO SEXTAVADO PARA INTERTRAVADO - 160,00m ²
-TROCA DA CERCA DA ÁREA EXTERNA FUNDOS DO ENTORNO DA QUADRA - 64,00m
-RECUPERAÇÃO DE PISO DE CIMENTO NA ÁREA EXTERNA - 6,00m ²
QUADRA COBERTA
-TROCA DA TELA PARA ALAMBRADO - 92,20m x h=6,00m
-PINTURA DE QUADRA E ALAMBRADO
-INSTALAÇÃO DE CALHA DE AÇO GALVANIZADO E SUPORTES NA COBERTURA - 55,00m
-INSTALAÇÃO DE TUBO DE QUEDA - Ø100 - 12un.
-RECUPERAÇÃO DA BASE DAS ESTRUTURAS METÁLICAS
-SUBSTITUIÇÃO DA GRELHA DO PISO EM VOLTA DA QUADRA POR GRELHAS DE CONCRETO

-INSTALAÇÃO DE DUAS TRAVES DE FUTEBOL
-COLOCAÇÃO DE ESTRUTURA DE ALAMBRADO NA PARTE SUPERIOR DA LATERAL DA QUADRA
